# Prüfbericht

## Nr. 105 35276

Vergleichende Untersuchung des Haftverhaltens von PUR-Schaum in einer Fuge im Neuzustand und nach mechanischen Belastungen (je 3000 Zyklen Dehnung/Stauchung, Scherung quer, Scherung längs)

PUR-Schaum mit der Bezeichnung „FLEXISCHAUM“

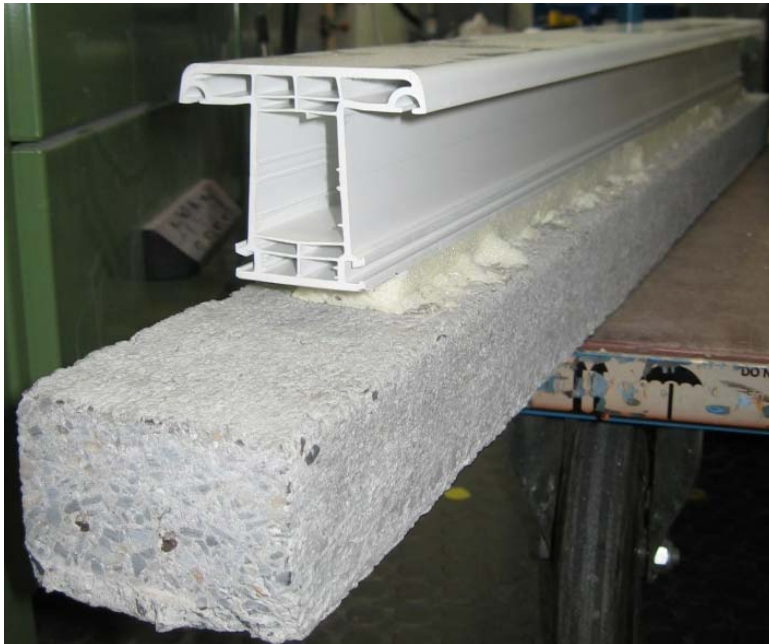
**Bild 1** Probekörper

Der Auftraggeber stellte dem **ift** je Schaumtyp zwei Probekörper, bestehend aus einem Betonsturz (B x H x L: 90 mm x 60 mm x 1200 mm), einem weißen PVC-Kunststofffensterprofil, jeweils 1000 mm lang, und den in die ca. 20 mm breit ausgebildete Fuge eingebrachten, PUR-Schäumen zur Verfügung.

Der Probekörperaufbau ist beispielhaft in nachfolgendem Bild 1 dargestellt.

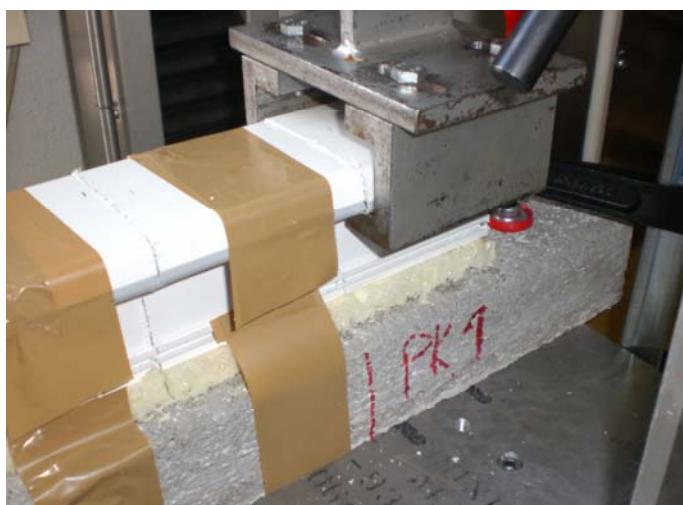
**Bild 7** Prüfaufbau zum Zugversuch

Im Anschluss wird die Zugfestigkeit an den belasteten Proben und im Vergleich an den unbelasteten Proben ermittelt. Die Prüfung erfolgt im Normalklima mit einer Vorschubgeschwindigkeit von 5 mm/min. Hierzu werden die Probekörper durch Trennschnitte im Bereich des PVC-Profiles und der Schaumfuge in gleich lange Stücke unterteilt. Neben der Festigkeit wird auch das Bruchbild beurteilt. Bild 7 zeigt beispielhaft die Prüfanordnung.
